Analyse av brann i kommunalt boligbygg i Bergen 7. august 2021

FRIC Rapport D1.2-2023.01

Utgiver: FRIC Fire Research and Innovation Centre
Trondheim, mars 2023

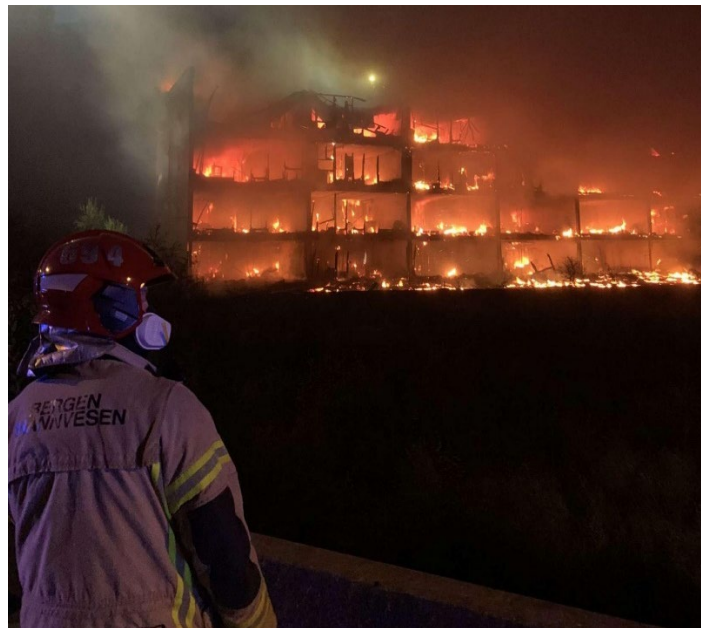
Natt til 7. august klokken 02:17 mottok 110-sentralen Vest varsel om brann i boligblokken i Hardangervegen 669 på Lone i Bergen. Blokken fungerte som bolig for personer med rusmiddelavhengighet. Alarmen var koblet til det innvendige sprinkleranlegget i bygget og direkte til 110-sentralen. Personer på stedet har beskrevet brannen som voldsom. Brannvesenet ankom elleve minutter etter at de mottok alarmen, og observerte en balkongfasade i full fyr. Brannen to timer etter alarm er vist i Figur 1-1.

Figur 1-1: Fasaden mot sør om lag to timer etter at brannen ble varslet. Foto: Bergen brannvesen, brukt med tillatelse.

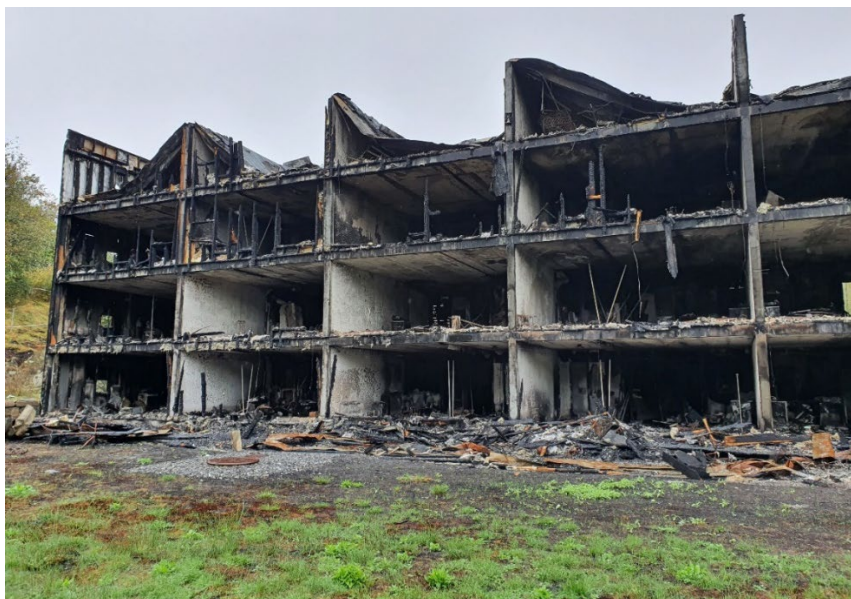
Som Figur 1-2 viser, gjensto ingenting av balkongene etter brannen. Taket og alle leilighetene var også helt utbrent.

Figur 1-2: Boligbygget i Hardangevegen 669 på Lone i Bergen etter brannen. Bildet er tatt 8. september 2021. Foto: RISE Fire Research/FRIC.

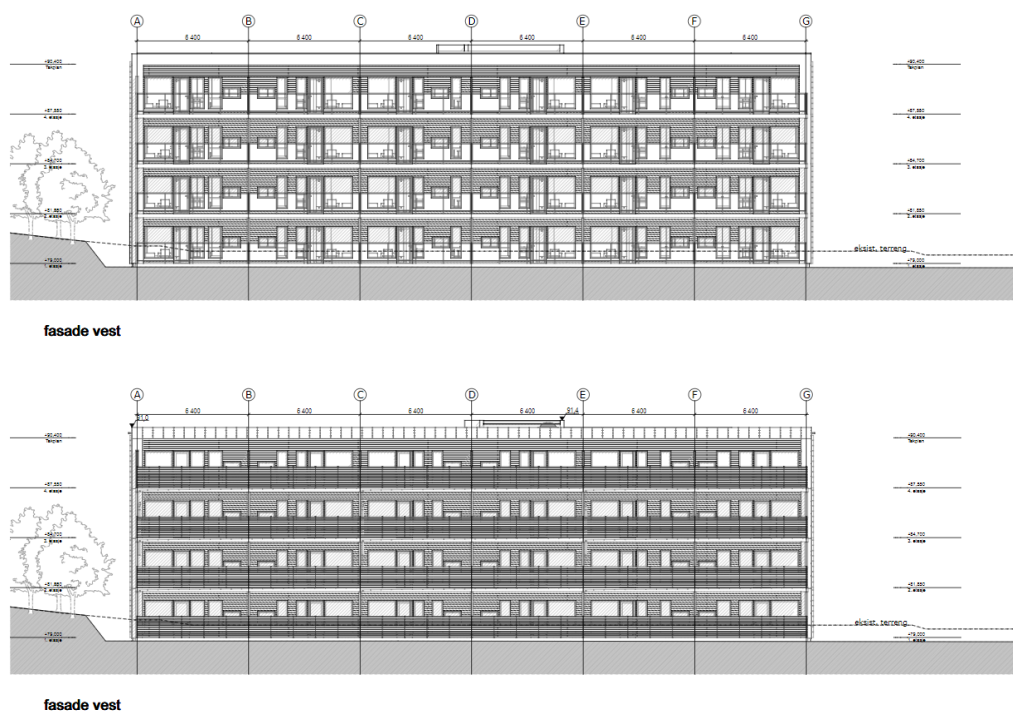
I juni 2013 ble det utført tilsyn i byggesaken, i forbindelse med at det ble søkt om midlertidig brukstillatelse. Bergen kommune gjennomførte befaring, og avdekket blant annet at fasadene var vesentlig endret i forhold til det som var godkjent. Balkongene viste seg å være utført med tett rekkverk i tre, og ikke i glass som prosjektert. I tilsynsrapporten stilte kommunen spørsmål ved om tiltaket var detaljprosjektert og utført i tråd med det branntekniske prosjekteringsgrunnlaget. Opprinnelige og reviderte tegninger av fasaden med balkonger er vist i Figur 3-1.

Figur 3-1 Opprinnelige tegninger av fasaden med balkonger fra januar 2011 øverst, og reviderte tegninger datert august 2013 nederst.

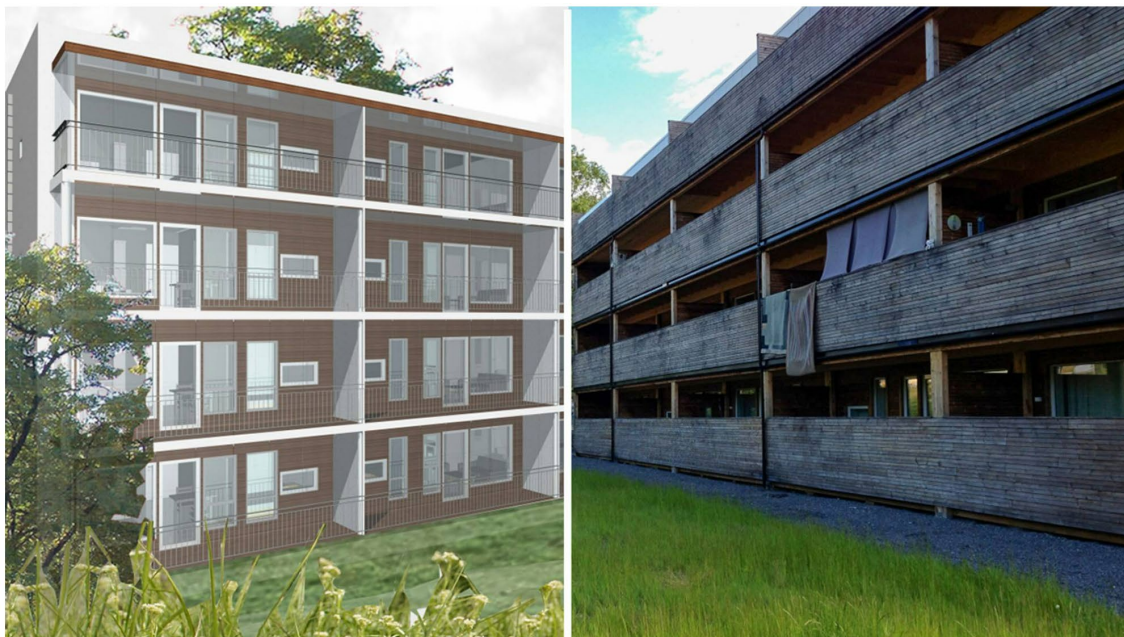
Figur 3-2 Utsnitt av tegning av opprinnelig planlagt fasade med balkonger til venstre, og bilde av ferdigstilt bygg til høyre (foto: Bergen kommune).

Etter tilsynet ble det sendt inn søknad om fasadeendring til kommunen. Revidert brannkonsept, datert 2. juli 2012, tok for seg den nye situasjonen med trekonstruksjoner i fasaden og balkongene. Foretakene som hadde ansvar for brannteknisk prosjektering og kontroll av prosjektering, konkluderte med at fraviket var akseptabelt, og at det ikke var nødvendig med sprinkling av balkongene.

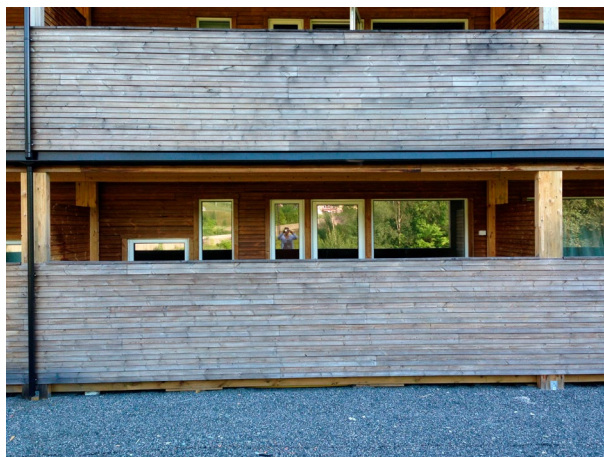
Hver leilighet hadde en balkong på sør-vestsiden av bygget, og alle balkongene hadde tett rekkverk av Kebony. I tillegg var skillevegger mellom balkongene og kledningen på fasadeveggen utført i Kebony. Det var en åpning over skilleveggene mellom balkongene i samme etasje, se Figur 4-1 [36].

Figur 4-1: Foto av sør-vestfasaden med balkonger. Bildet er tatt av Bergen kommune i forbindelse med befaring i 2012, brukt med tillatelse.

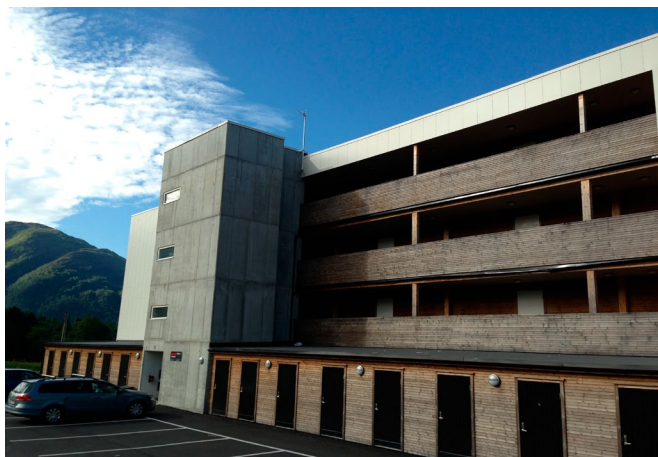
Det var også brukt Kebony i svalgangene på nord-østsiden av bygget, både på fasadeveggen og i det tette rekkverket, se Figur 4-2.

Figur 4-2: Foto av nord-østfasaden med trapperom og svalganger. Bak dørene på grunnplanet er det boder. Bildet er tatt av Bergen kommune i forbindelse med befaring i 2012, brukt med tillatelse.

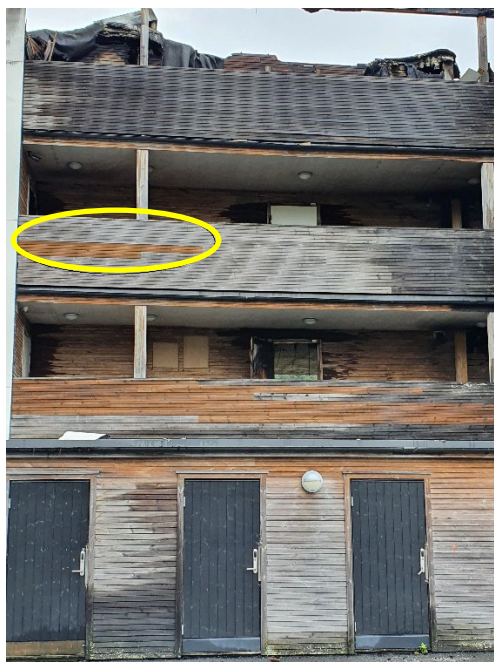
FRIC fikk tilgang til kledningsbord av uskadet Kebony fra branntomten. Dette materialet var hentet fra svalgangene på nord-østsiden av bygget, og det var biter av både original kledning

som var ti år gammel (her kalt *Kebony 10 år*), og kledning som var skiftet ut for to år siden (her kalt *Kebony 2 år*), se Figur 4-3.

Figur 4-3: Nord-østsiden av bygget med svalganger etter brannen. Området kledningsmaterialet til testing ble hentet fra er markert med gult. Foto: RISE Fire Research/FRIC.

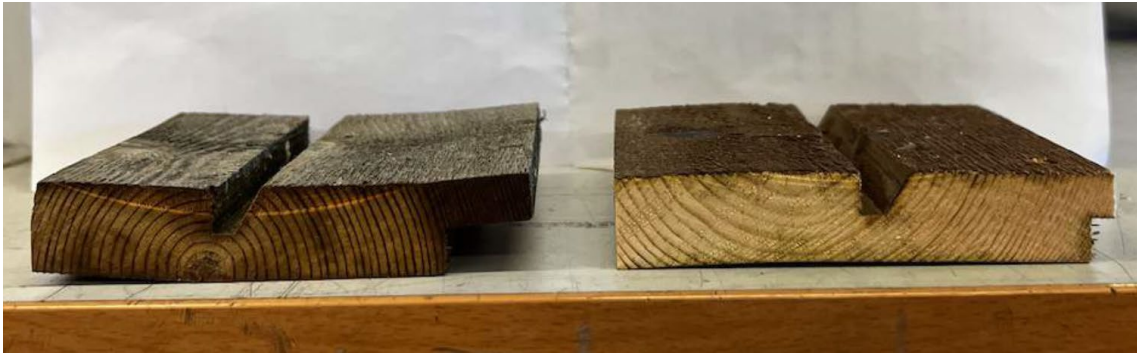
Prøvematerialet er furukledning av typen Kebony Character D-fals glatt med spor, med målt tykkelse 18-19 mm. Dette er et kledningsbord med dobbeltfals med skråkant og spor med skrå vinkel, overflaten er ru. Kebony Character-produkter inneholder kvister og ubehandlet kjerneved, men andelen kjerneved varierer fra bord til bord. Kledningen er vist i Figur 4-5.

Figur 4-5: Kebonykledningen som ble testet. Ti år gammel kledning til venstre, og to år gammel kledning til høyre [12].

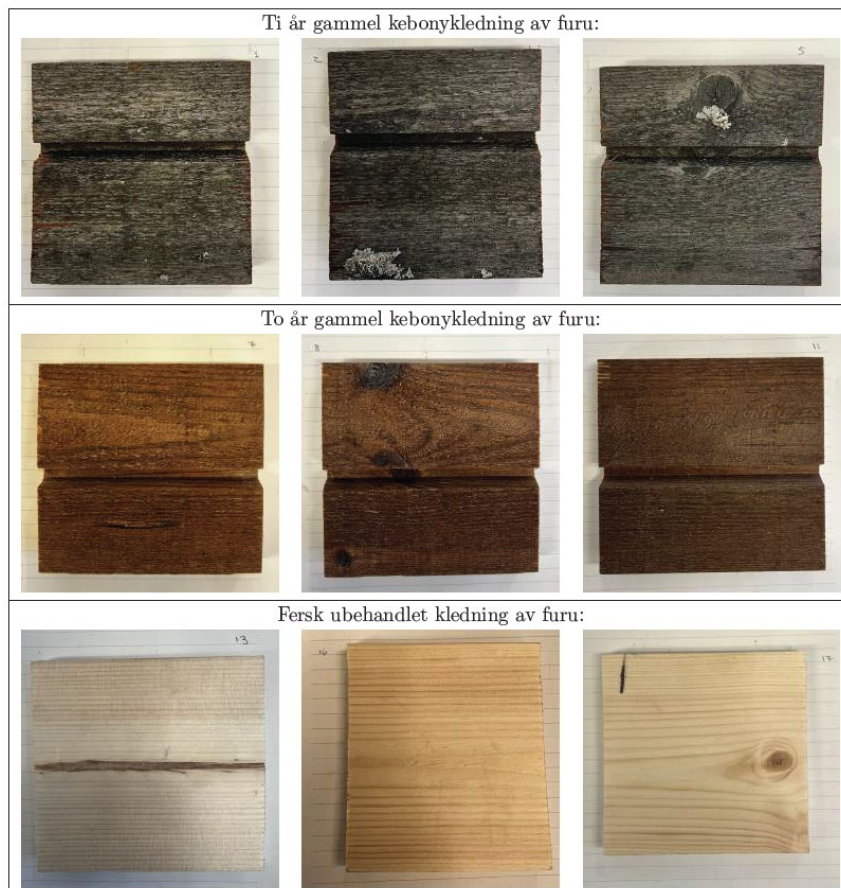
Det var store variasjoner i utseende mellom de ulike prøvestykkene, selv mellom prøvestykker av samme materiale. Antall kvister, mengde mose, skruehull og skrapemerker varierte. Eksempler på variasjonen er vist i Figur 4-5.

Figur 4-6: Eksempler på variasjon i utseende for prøvestykker av ti år gammel Kebony-kledning øverst, to år gammel Kebony-kledning i midten, og fersk furukledning nederst [12].

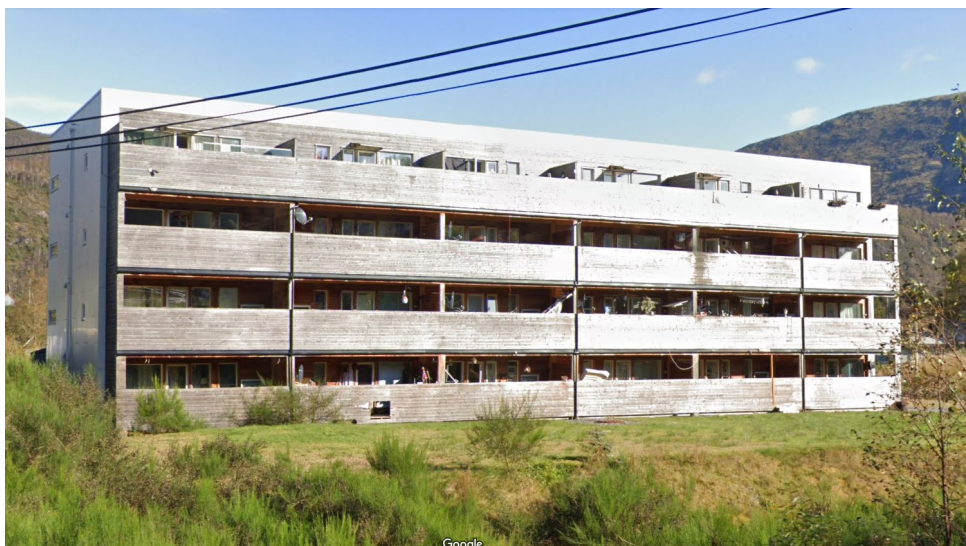
Figur 4-10: Fasaden med balkongene var vendt mot sør-vest (foto fra Google maps).

Dersom ikke noe skygget for solen, var balkongsiden av bygget eksponert for sollys store deler av dagen. Den siste uken før brannen var det ikke registrert nedbør ved Florida målestasjon i Bergen, og det var pent sommervær, med maksimumstemperaturer mellom 18 og 26 °C³. Solen varmer opp trevirke og fører til uttørking, og fuktinnholdet i overflaten på trevirket på balkonger og fasade på byggets sørvestre side var sannsynligvis lavere enn om det hadde vært fuktigere vær. Et estimat gir at ubehandlet tre eksponert for denne værpåvirkningen ville hatt et fuktinnhold på om lag 7,9 %. Hvordan modifiseringen av trevirket i Kebony-kledningen har hatt betydning for fuktinnholdet i materialet har vi lite informasjon om. Fra masteroppgaven som er referert til i 4.3, ser det ut til at Kebony også tørker ut ved oppvarming, men det er usikkert hvor raskt denne uttørkingen foregår i forhold til uttørking av ubehandlet trevirke.

Tørr trekledning antenner lettere og brenner mer intenst enn fuktigere kledning, og dette fører til raskere vertikal brannspredning [40]. Balkonger i trevirke montert som på Lone la forholdene til rette for lokal overtenning. Det er tidligere vist i at fuktinnholdet har mye å si for tid til overtenning i et rom [41]. Jo tørrere trevirke, jo raskere overtenning. Det at kledningen var tørr da brannen startet, har derfor trolig vært av betydning for brannutviklingen. Brannspredning i tørr ytterkledning og trevirke i balkonger er antakelig en underkommunisert risikofaktor.
