BRANN & SIKKERHET

Nr. 6-2017 - 92. årgang

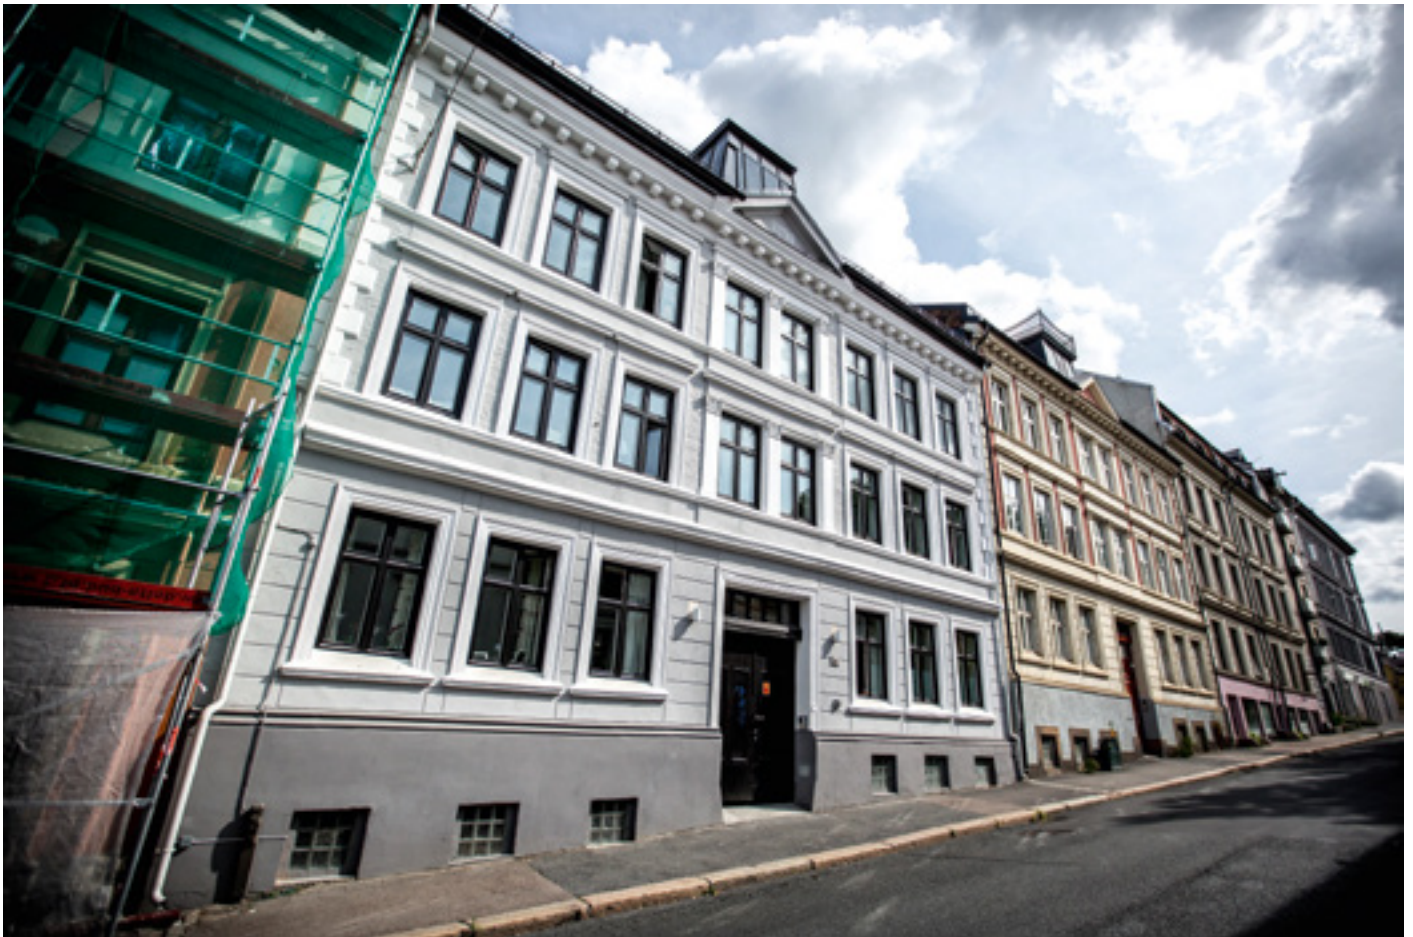
Hagegata 50 på Tøyen har rustet opp brannsikkerheten i hele gården.

- Det fikk han anledning til under forutsetning av at brannsikkerheten i hele gården ble rustet opp. Og det har blitt gjort. Her er det blant annet installert sprinkleranlegg, brannalarmanlegg, brannskillene er utbedret og gjennomføringene tettet, skorsteinene er rehabilitert og ledesystem i rømningsveiene er montert, sier Asle Christensen.

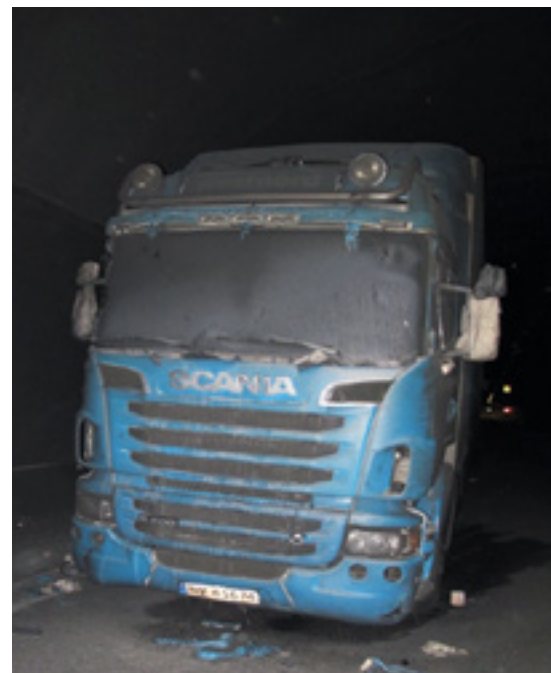
Slik så det ut etter brannen i mai i år. Den hvite lastebilen sto 130 meter bak traileren som brant, og den blå 200 meter bak. Varmen fra den brennende traileren antente den hvite og smeltet den blå.

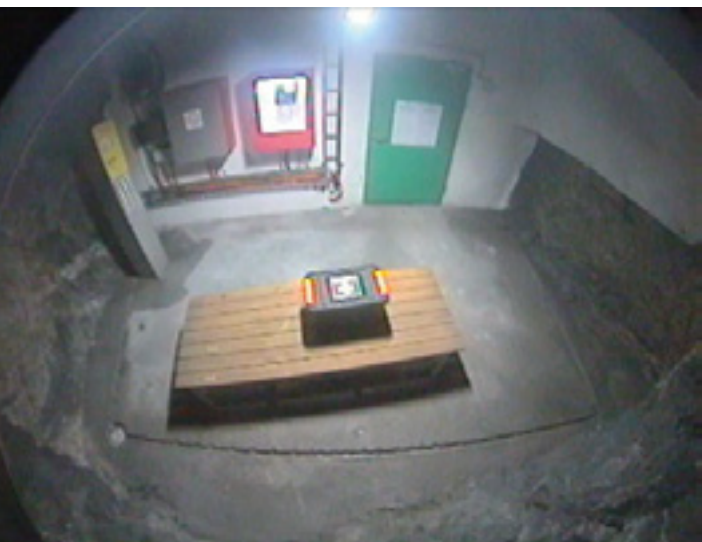
Foto: Follo brannvesen IKS
Et av nødrommene man kan redde seg inn i under en brann.

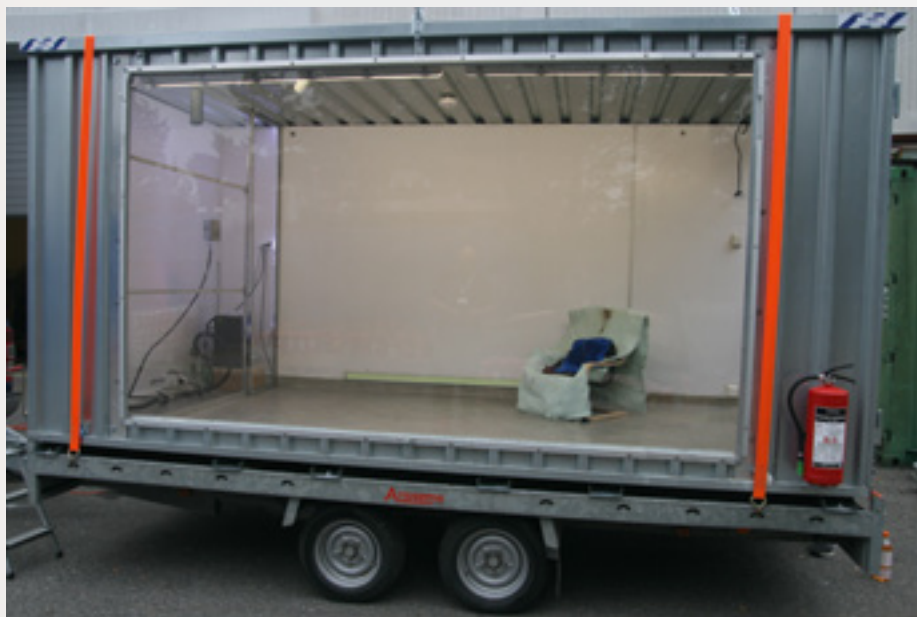
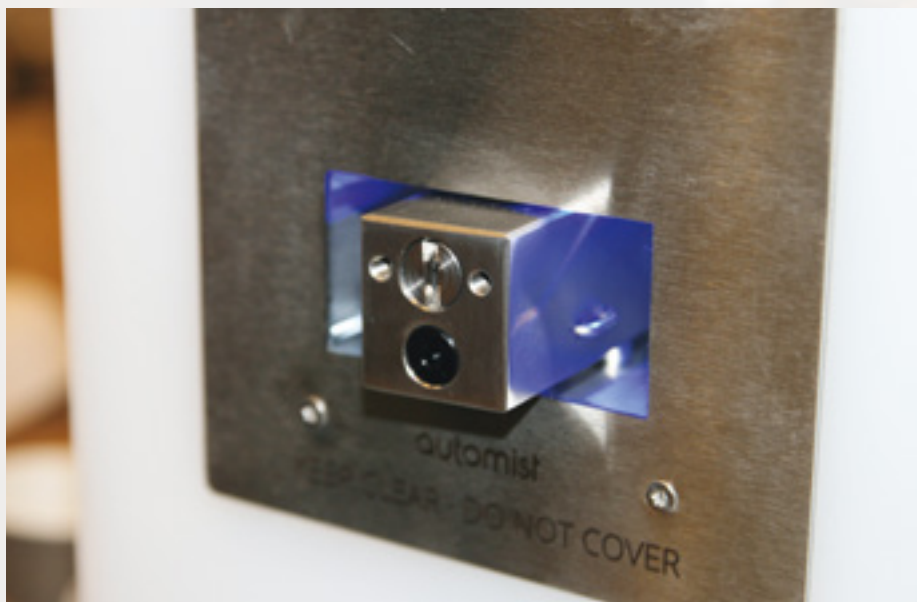
Skanner og vanntåkedyse. Skanneren finner det varmeste punktet i rommet, og retter vanntåken dit.

Smartscan er utviklet og produsert av det britiske selskapet Plumis. Foreløpig er anlegget godkjent med ett smartscan «hode» pr pumpe, men det arbeides med godkjennelser for flere hoder pr pumpe.

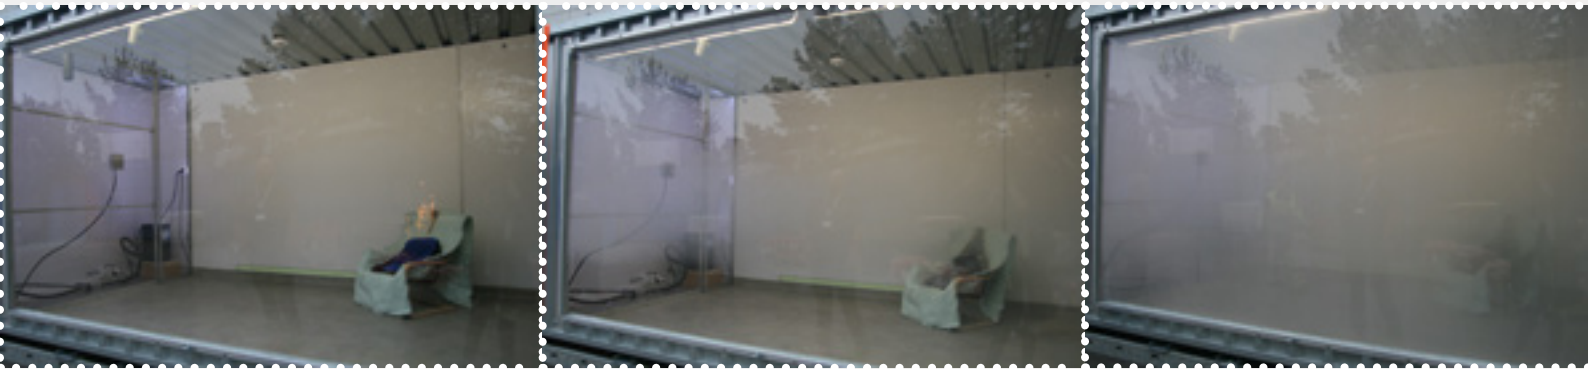
Branntilløpet lokaliseres raskt, og vanntåken slukker brannen raskt.

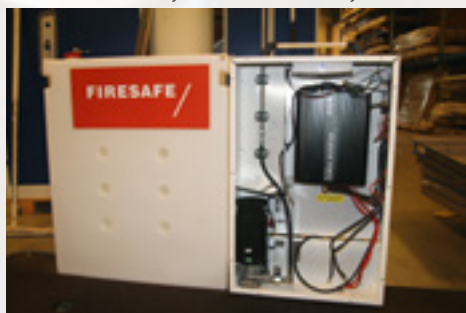
Headet til PPS-systemet som kan sende ut vanntåke i 180 grader.

Det mobile PPS-systemet som kan flyttes rundt.

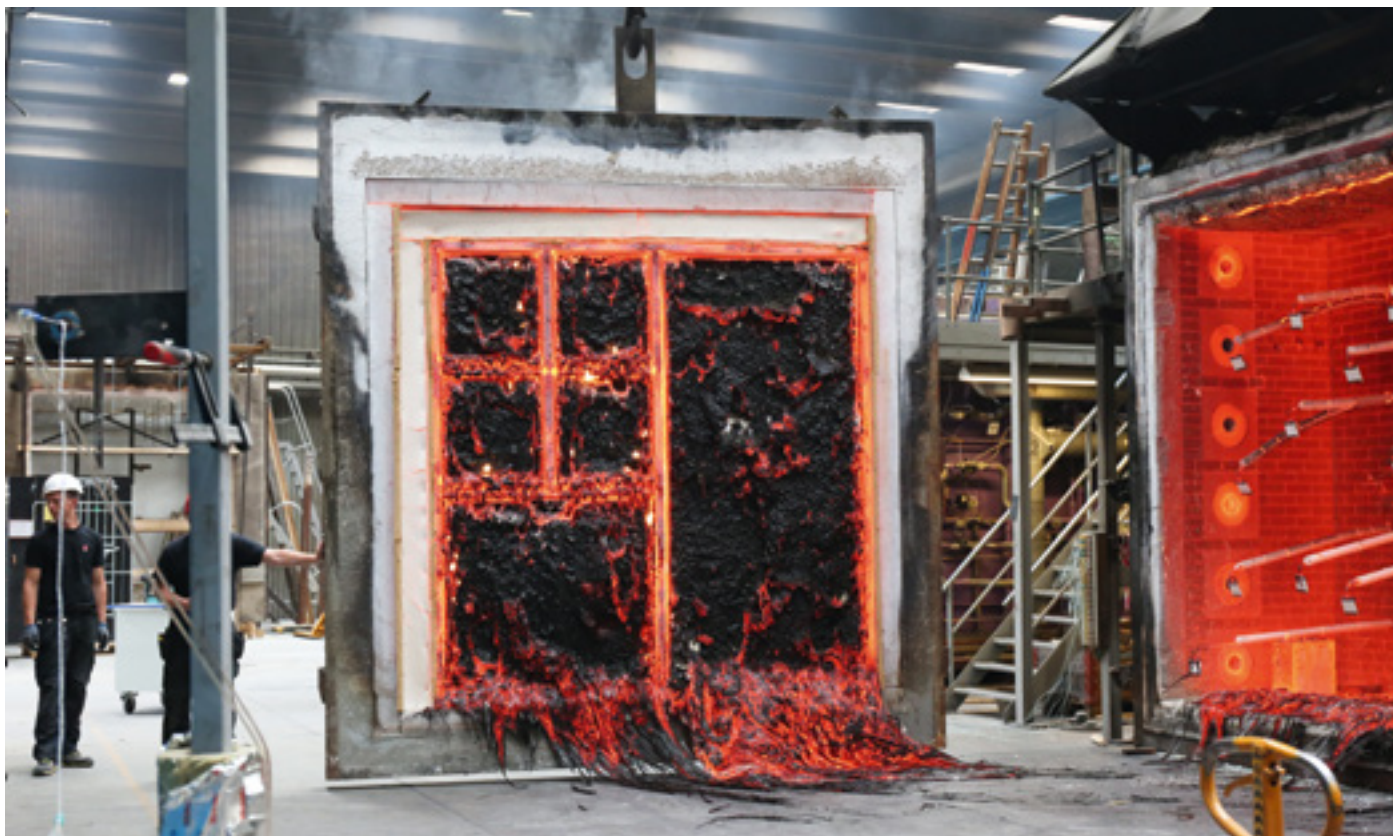
Foto: DBI Glasset i 3-fags-vinduet er flytende etter to timers branntest.

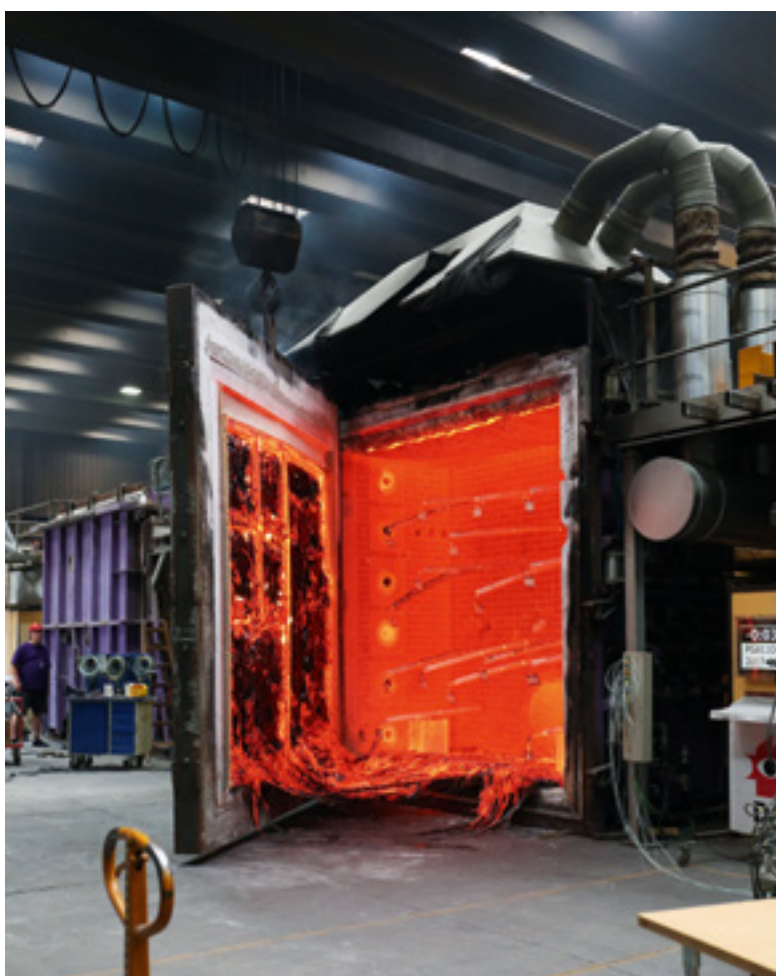
Foto: DBI Den side av vindusglasset som vendte inn mot ovnen er flytende etter testen. Den andre siden av glasset ikke er brent igjennom.
