BRANN & SIKKERHET

Nr. 6- 2018 - 93. årgang

Øvre Storgate i Drammen:

Mareritt av en byggesak

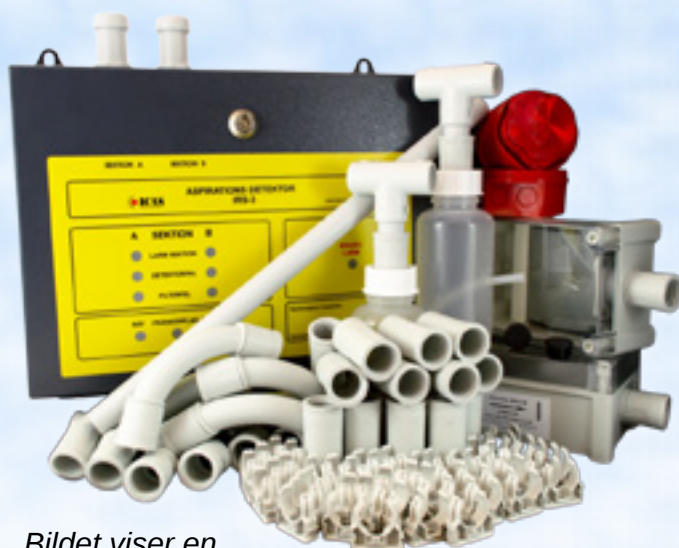
Bildet viser en aspirasjonsdetektor beregnet for vanskelige miljøer

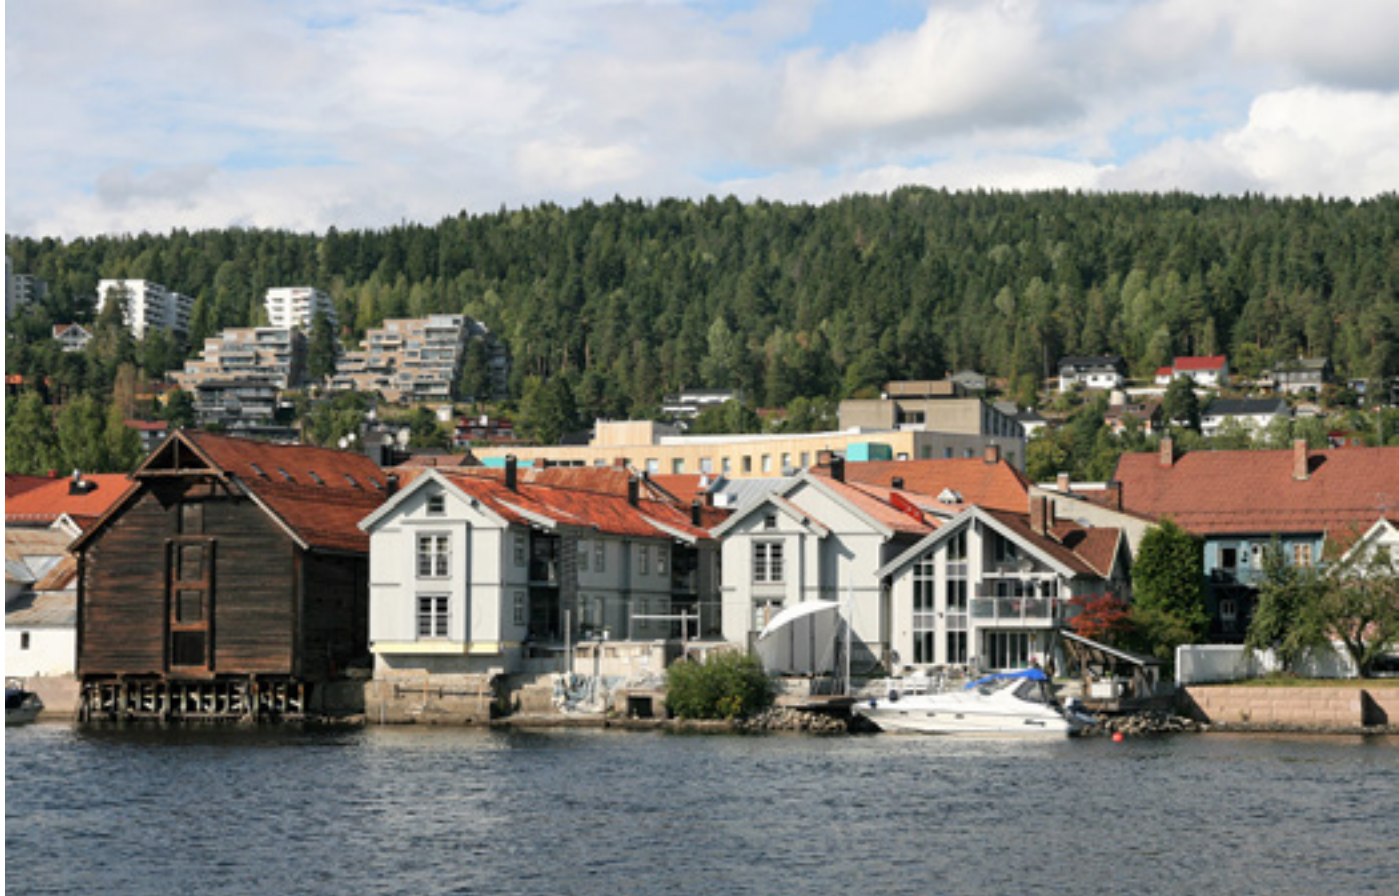
Og slik ser det ut i virkeligheten. Avstanden mellom husene er halvert, og høyden på nybygget er 1,80 meter høyere enn byggetillatelsen tilsier.

Da byggeprosjektet startet opp i 2016 ble det raskt klart at utbygger ikke fulgte planene som var lagt til grunn i prosjekteringen. Dette har

både ført til at byggeprosjektet ikke er utført i henhold til prosjektering og endringen er ikke i tråd med søknaden til gitt rammetillatelse fra kommunen.

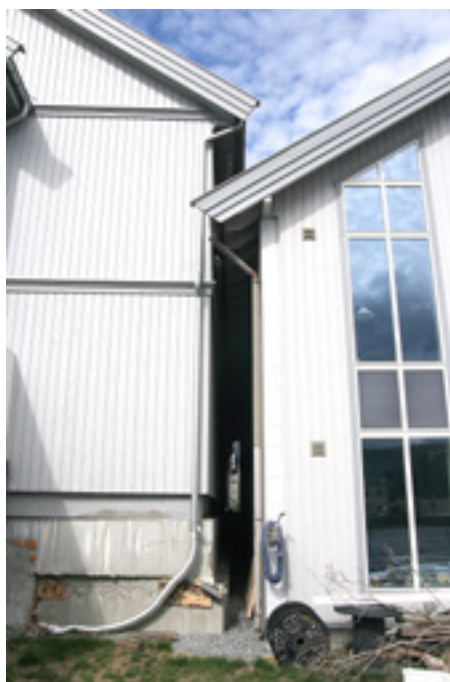
Nr. 45 er nærmest tredd innpå nr. 43. Det er «gode forhold» for påsatt brann mellom husene.

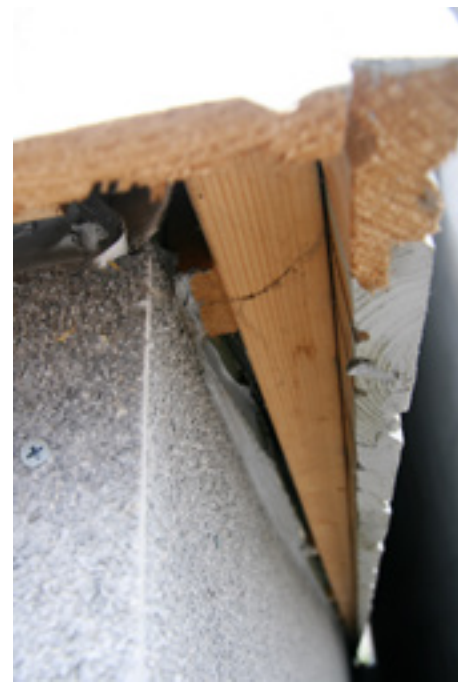
Dette er «brannveggen» mellom nr. 45 og nr. 43, med en avstand på 65 centimeter mellom husene. Det er gipsplater under trepanelet.

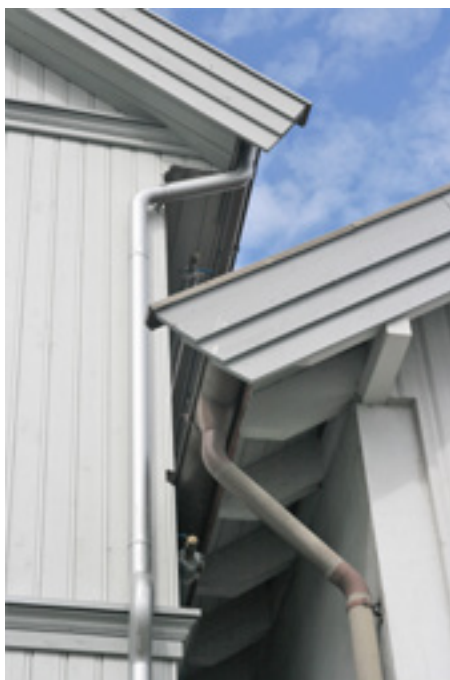
Det er skåret hull for å få plass til takrennen. Fasaden skal nå være sikret med et glykolanlegg.

Isoblokken er heller ikke ført opp over taket på nr. 43. Derfor vil den ikke ha noen effekt under en brann. Om det begynner å brenne enten i nr. 43 eller i nybygget, så vil flammene vil spre seg mellom de to byggene bortover mønene og inn i bygningene.

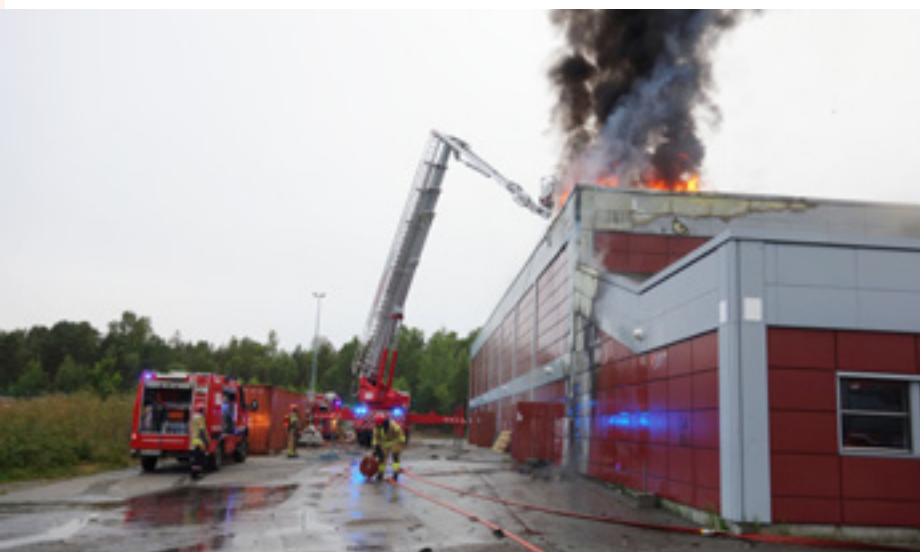
Figur 2
Brannen spredte seg via fasaden til taket.
Foto: Bergen brannvesen.

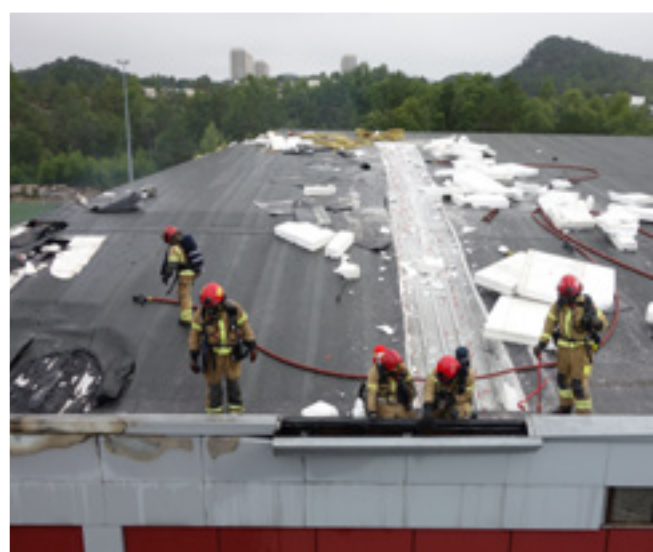
Figur 3
Til tross for at brannen fikk et godt tak i taket som var isolert med ekstrudert polystyren dekket med takpapp, greide brannvesenet å slokke brannen.
Foto: Bergen brannvesen

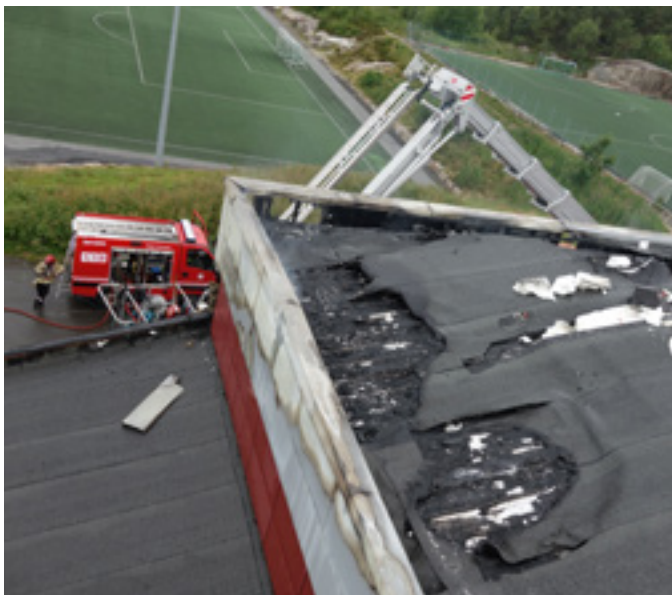
Figur 4
Brannvesenet satte straks i gang med å lage branngater for å hindre spredning i isolasjonen på taket.
Foto: Bergen brannvesen

» Som en del av slokke- og redningsarbeidet, satte Bergen brannvesen straks i gang med å lage branngater i taket ved å fjerne isolasjon, se figur 4.

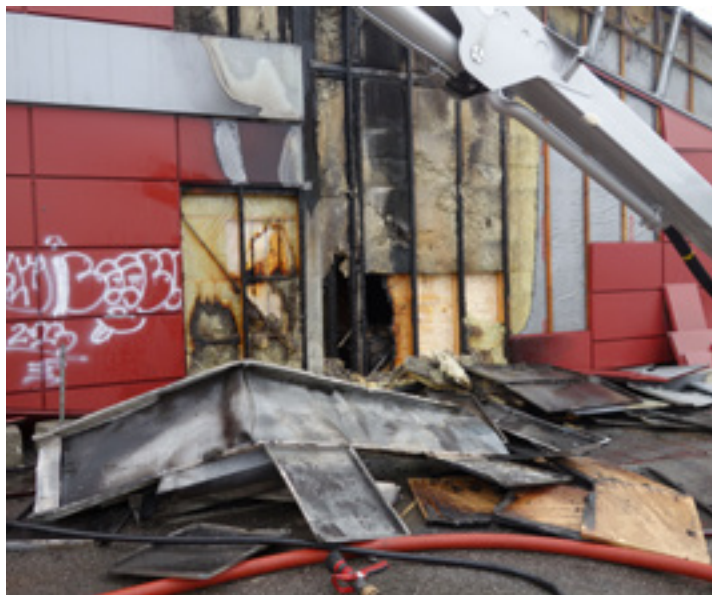
Figur 5
Arnestedsområde ved Framohallen. Her sto en stabel med paller.
Foto: Bergen brannvesen

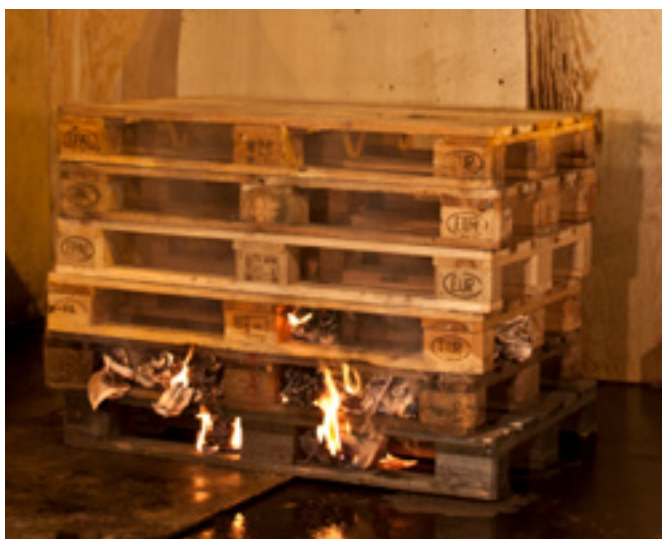
Figur 6: En pallestabel på seks paller antennes med aviser. Det utvikles relativt lite røyk og varmeutviklingen er beskjedent. Under hele forsøket måles varmeutvikling og røykutvikling. Foto: Thor Kr. Adolfsen

tar det ca. ni minutter fra stabelen blir tent på med avis-papir, til hele stabelen står i full fyr. Se figur 6 til 9. Brukes det brennbar væske for å tenne på, snakker vi kun om sekunder før det blir full overtenning. Forsøket er utført av RISE Fire Research AS. En pallestabel i full fyr er mer enn nok til å antenne bl.a. kledninger. Flammene sprer seg ofte i luftingen mellom ytterkledning og isolasjonen i veggene med det resultatet at taket ofte antenner.

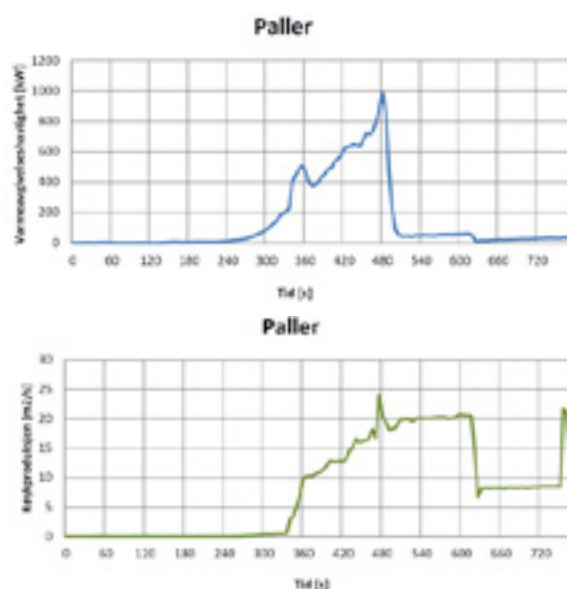
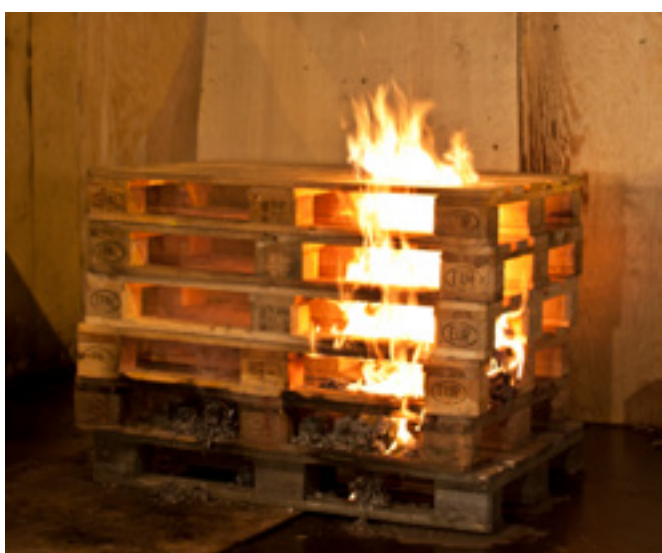
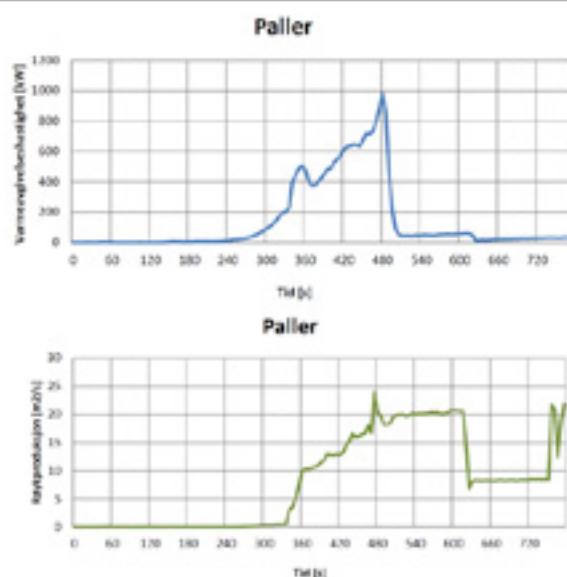
Figur 7: Det er nå gått seks minutter fra antennelse. Hvor lang tid det tar med antennelse av papir til dette stadige kan variere mye. Variasjonen kan skyldes mengde papir og hvordan det er lagt inn i stabelen. Fuktigheten i palle materiale og trekk kan også bety en del. Foto: Thor Kr. Adolfsen

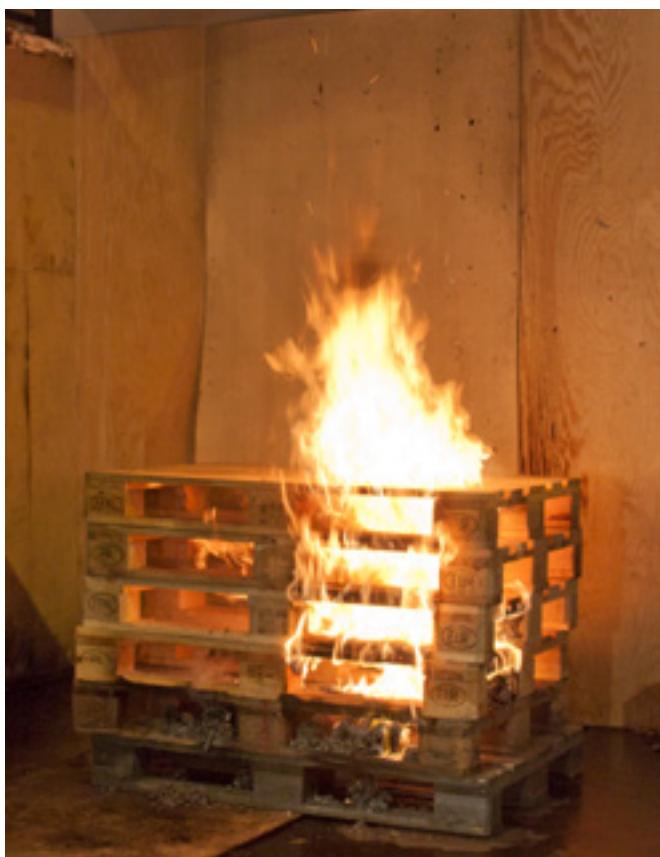
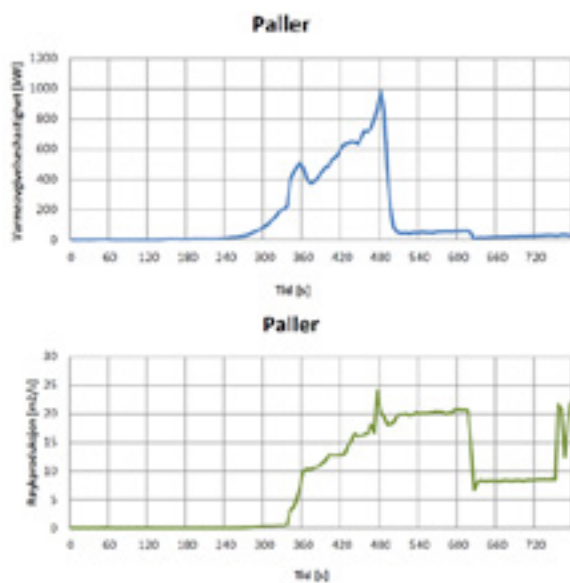
Figur 8
Det er nå gått seks og en halvt minutt fra antennelse. Varmeutviklingen er så stor at en tilfeldig forbigående antakelig vil vegre seg for å prøve å slokke med f.eks. et håndslukkeapparat.
Foto: Thor Kr. Adolfsen

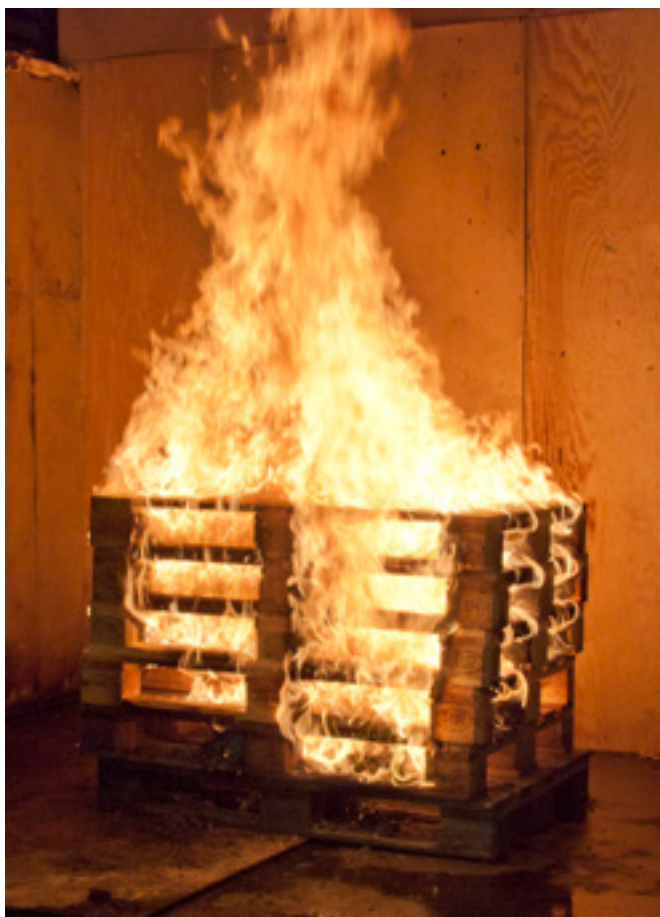
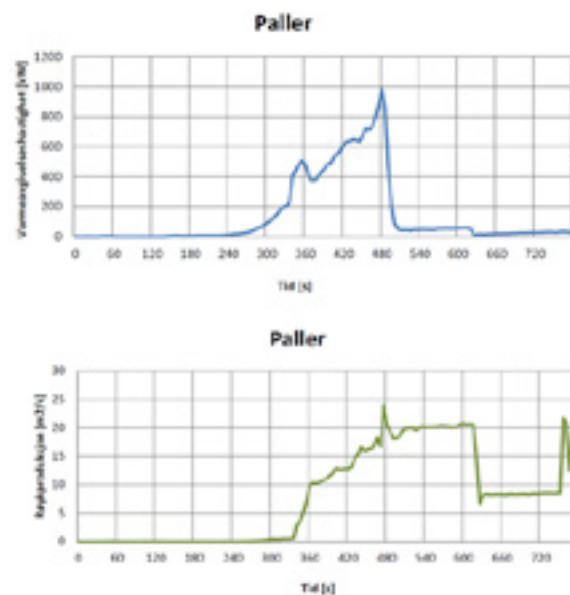
Figur 9
Pallestabelen er fullstendig overtent. Varmeutviklingen ligger på ca. 1 megawatt.
Foto: Thor Kr. Adolfsen
