Analyse av brann i kommunalt boligbygg i Bergen 7. august 2021

FRIC Rapport D1.2-2023.01

Utgiver: FRIC Fire Research and Innovation Centre
Trondheim, mars 2023

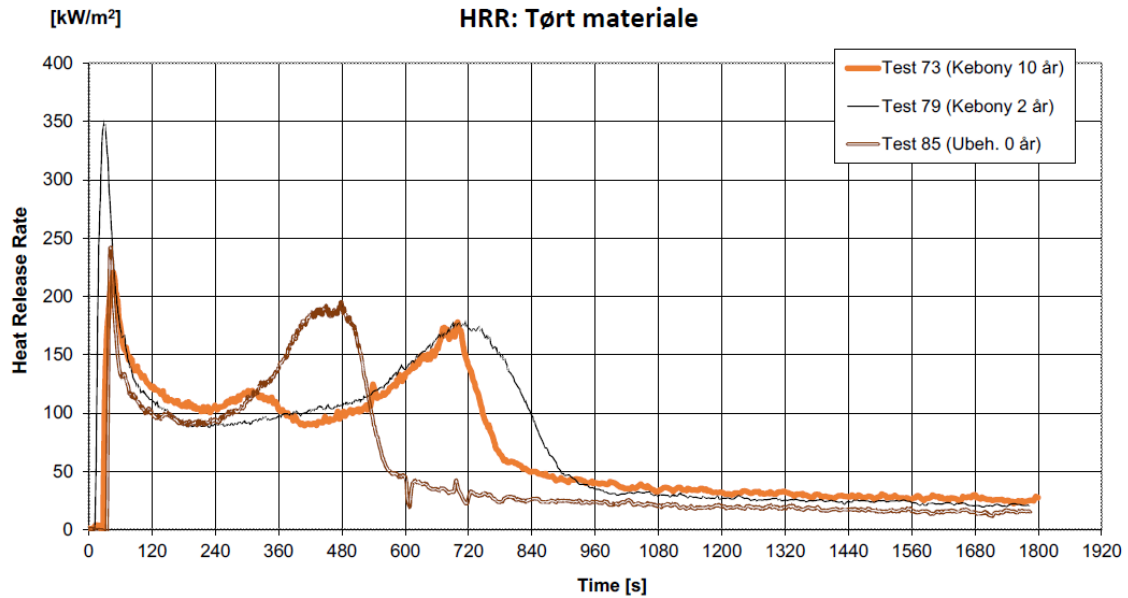
Figur 4-7: Hastighet for varmeavgivelse (HRR) for tørr kledning ved eksponering for 35 kW/m^2 i konkalmeteret: Kebony 10 år med 2,5 % fuktinnhold (test 73), Kebony 2 år med 3,3 % fuktinnhold (test 79), og ubehandlet tre med fuktinnhold 3,2 % (test 85) [12].

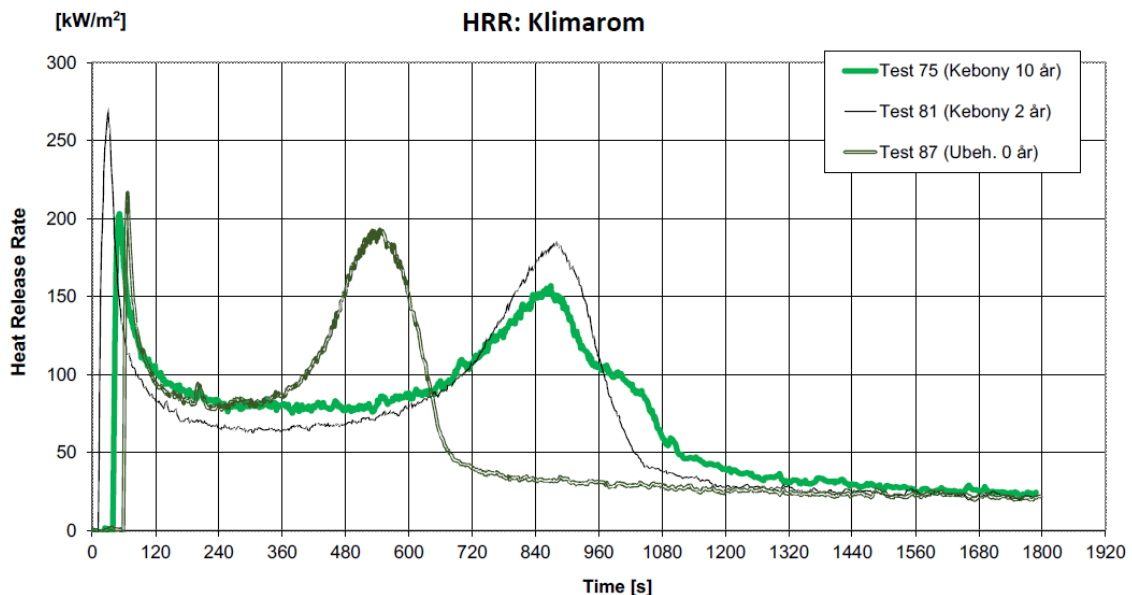
Figur 4-8: Hastighet for varmeavgivelse (HRR) for kledning kondisjonert ved 50 % relativ luftfuktighet i klimarom ved eksponering for 35 kW/m^2 i konkalmeteret: Kebony 10 år med 9,5 % fuktinnhold (test 75), Kebony 2 år med 10,9 % fuktinnhold (test 81), og ubehandlet tre med fuktinnhold 10,0 % (test 87) [12].

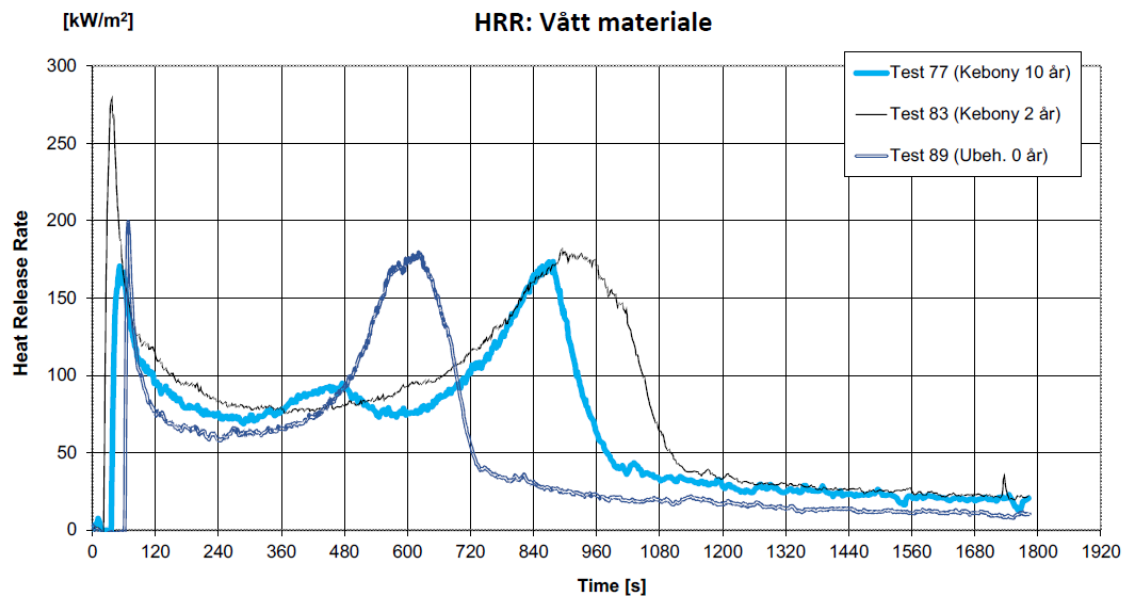
Figur 4-9: Hastighet for varmeavgivelse (HRR) for «fuktig» kledning ved eksponering for 35 kW/m² i konkalorimeteret: Kebony 10 år med 9,5 % fuktinnhold (test 75), Kebony 2 år med 10,9 % fuktinnhold (test 81), og ubehandlet tre med fuktinnhold 10,0 % (test 87) [12].
